## 1 Maßnahme 1 - Kontrolle der Handsteuerwelle

### 3 Maßnahme 3 - Nachrüstung einer Anschlagschraube für die gedrückte Stellung des Handsteuers

Zur Nachrüstung des „**Swift S-1**“ mit einem vorderen Höhensteueranschlag wird benötigt (alle Teile sind von Fa. Güntert + Kohlmetz zu beziehen):

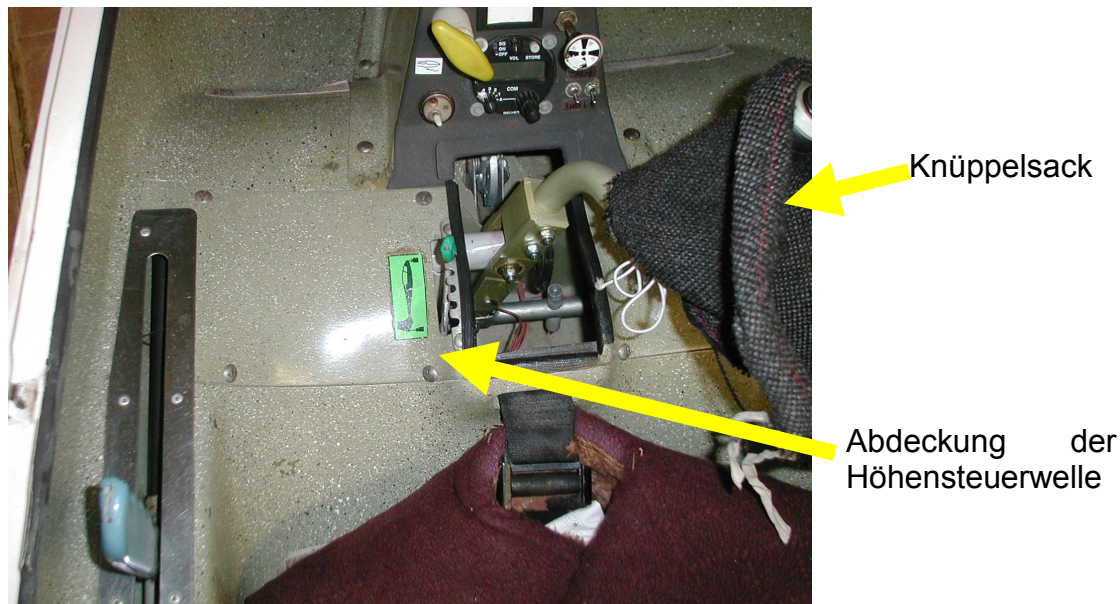
Abbildung 1: Abdeckung der Höhensteuerung

- I) Knüppelsack abnehmen und die (in Flugrichtung) linke Abdeckung der Steuerung neben dem Knüppel entfernen (s. Abbildung 1).
- II) Schweißnähte der Aufhängungen (s. Kreise in Abbildung 2) entlang der gesamten Länge der Naht auf Rißbildung und sonstige Schäden kontrollieren, dazu ggfls. eine starke Taschenlampe und einen Spiegel zu Hilfe nehmen. Werden Risse oder ein sonstiger Schaden festgestellt, so ist die Welle zu tauschen.

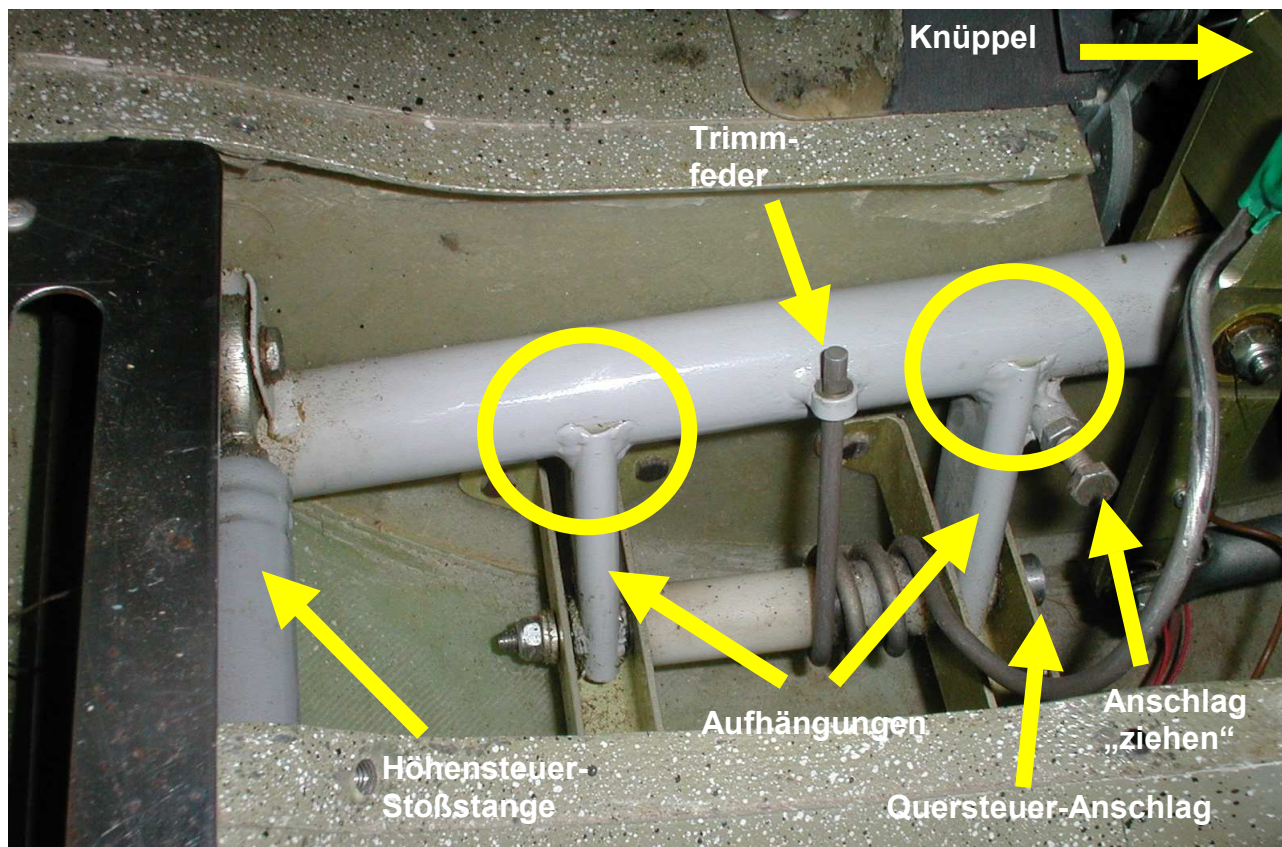
Abbildung 2 : Höhensteuer-Welle

Beim Austausch der Handsteuerwelle ist insbesondere darauf zu achten, daß die Schraube, die die Welle mit den beiden Lagern verbindet, gleichzeitig den Querruder-Anschlag bildet (s. Abbildung 2). Daher ist unbedingt darauf zu achten, das Unterlegscheiben und etwaige Distanzstücke bei der Montage der neuen Welle wieder an der gleichen Stelle montiert werden.

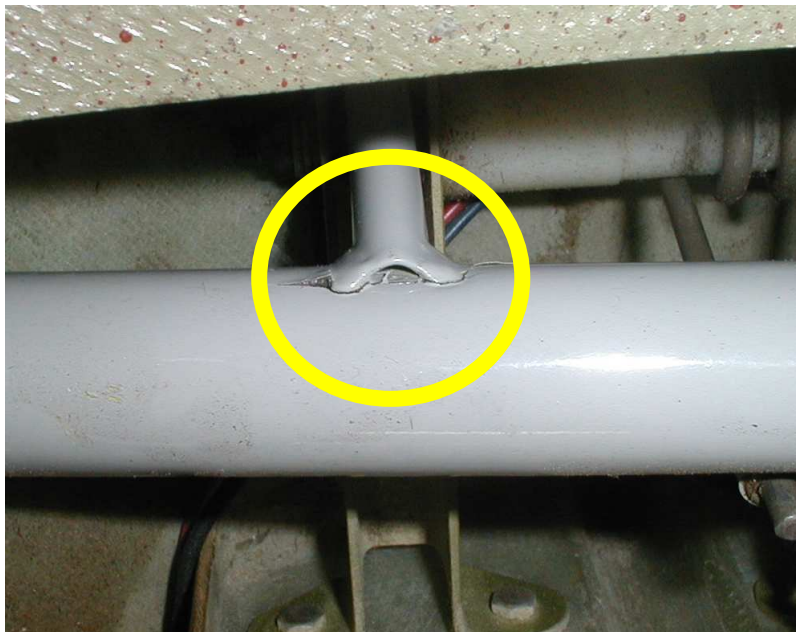
**Abbildung 3: Schaden von vorn**

Abbildung 3 und Abbildung 4 geben einen Eindruck vom Schadensbild.

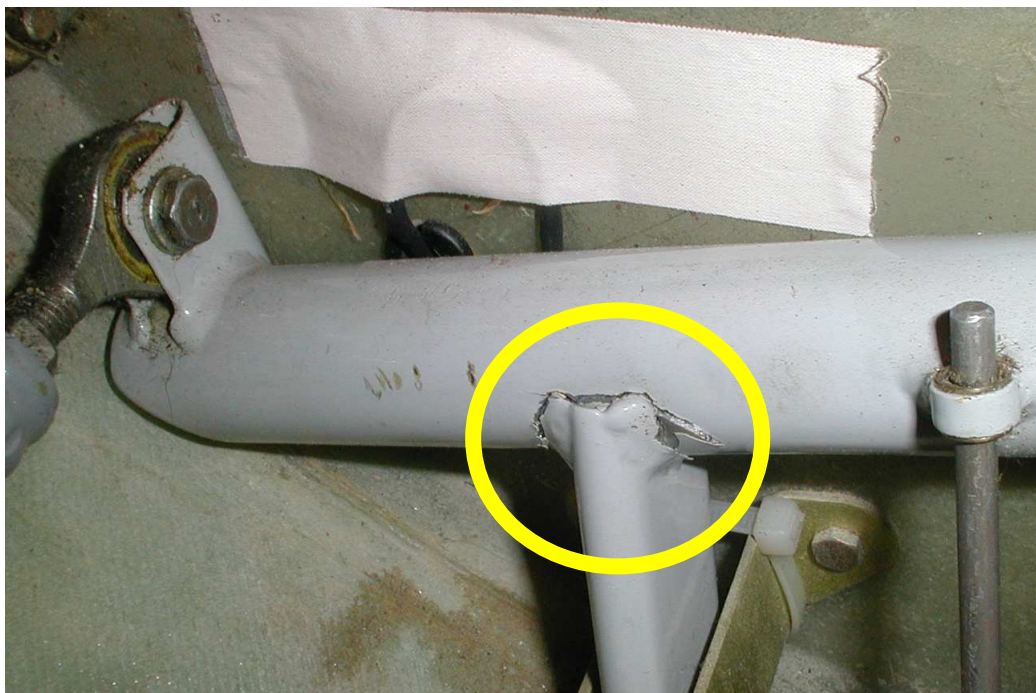
**Abbildung 4: Schaden von hinten**

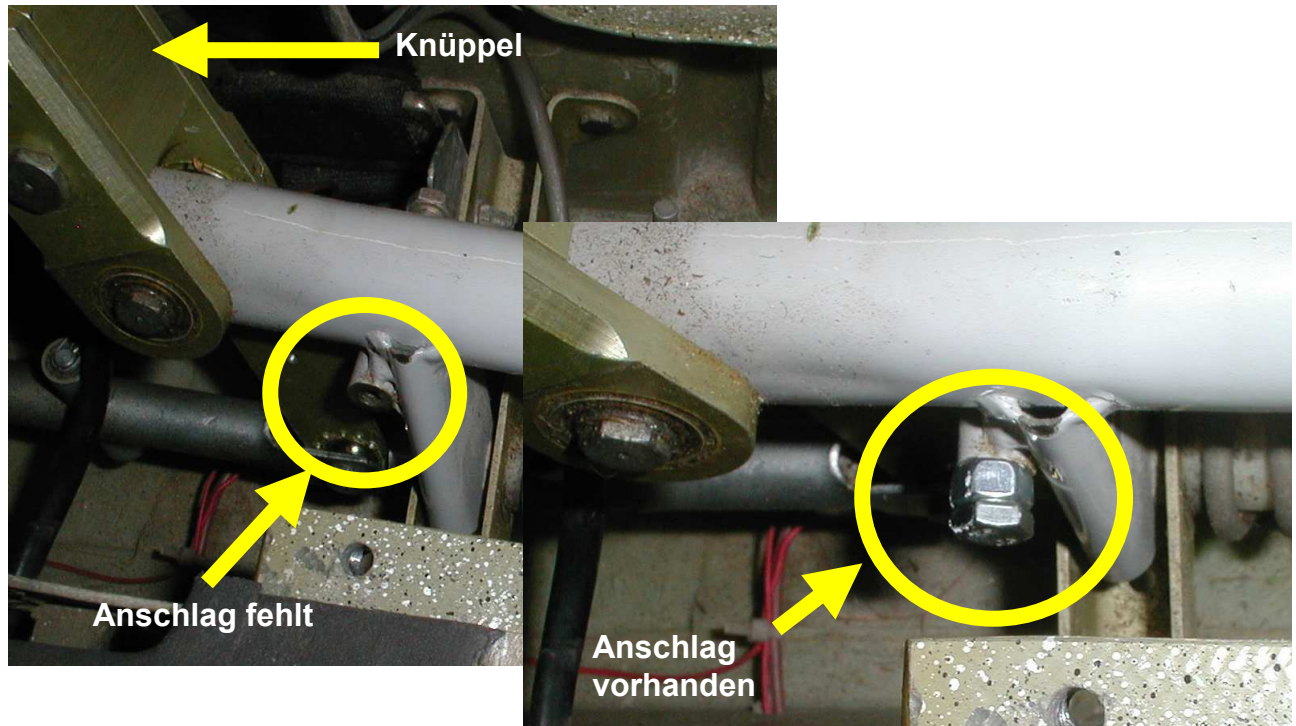
**Abbildung 5: Kontrolle des Anschlags für „voll gedrückt“ (Blick von vorn)**

- III) Kontrollieren ob ein Anschlag unterhalb des Knüppels für die Position „voll gedrückt“ existiert. Wird keine Anschlagschraube gefunden, so ist diese gemäß Punkt 2 dieser Arbeitsanweisung nachzurüsten.

Die Schraube M6 x 20 DIN 938 ist in das vorhandene Gewinde an der Handsteuerwelle einzuschrauben und mit der Mutter M6 DIN 934 zu kontern (s. Abbildung 5).

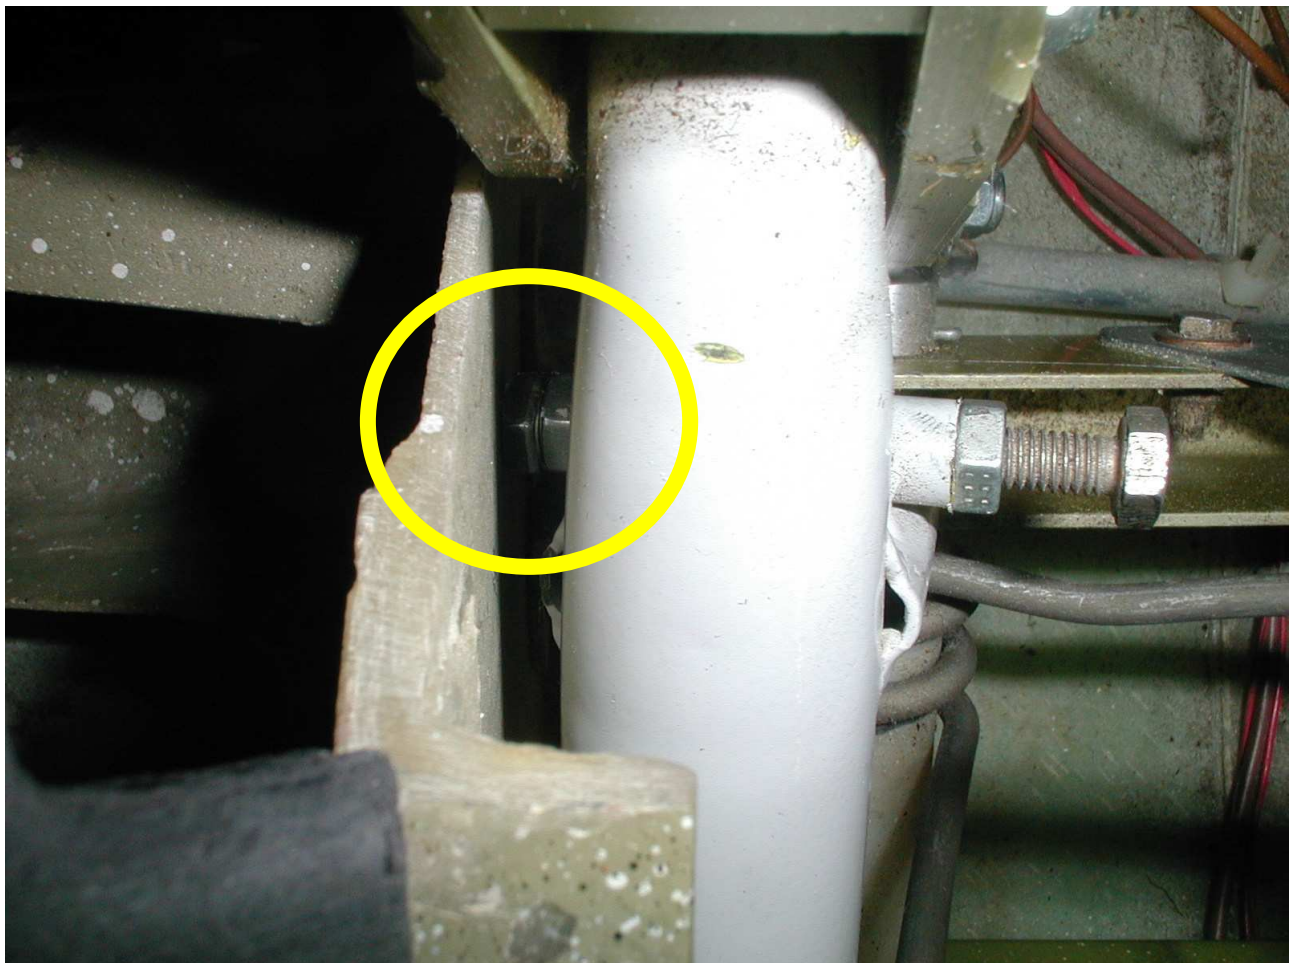
Abbildung 6: Höhensteuer voll gedrückt am Anschlag

Die Anschlagschraube muß so eingestellt sein, daß sie am vorderen Steuerungsspant anschlägt, bevor der Anschluß der Höhenruderstoßstange aussen (Blech-U, s. Abbildung 7) den vorderen GFK-Spant berührt!

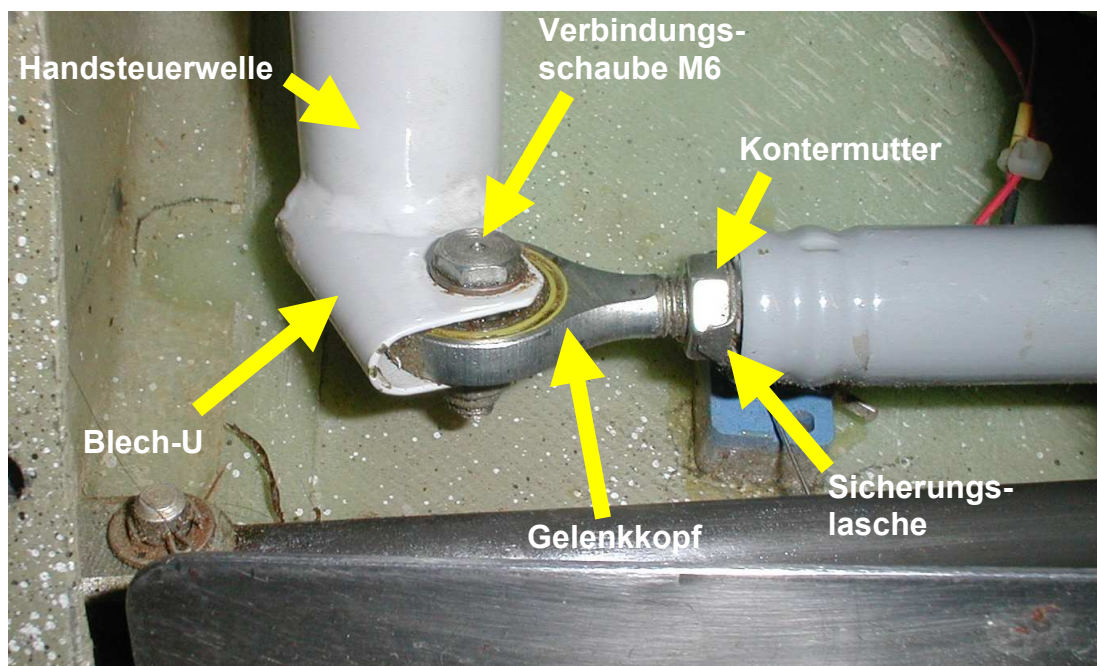
Abbildung 7: Gelenkkopf an der Höhenruderstoßstange gekontert und gesichert

Dazu die Schraube M6, die den Gelenkkopf mit der Welle verbindet, lösen und ausbauen, dabei die Position der Unterlegscheiben merken und diese aufheben. Verdrehsicherung der Kontermutter (Blechlasche) aufbiegen, Kontermutter lösen und Gelenkkopf soweit in die Stoßstange hereinschrauben, bis der Höhenruderausschlag in Richtung „drücken“ wieder den geforderten Wert erreicht (s. Abbildung 7 und Abbildung 8).

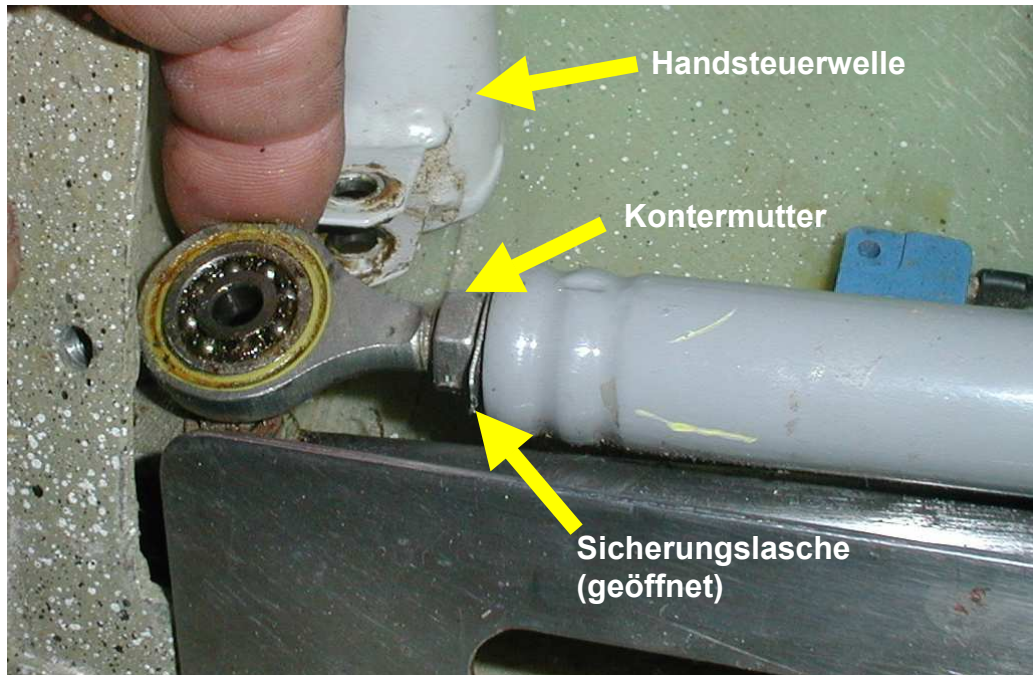
**Abbildung 8: Gelenkkopf von der Welle getrennt und Kontermutter gelöst**
